改善箇所説明図

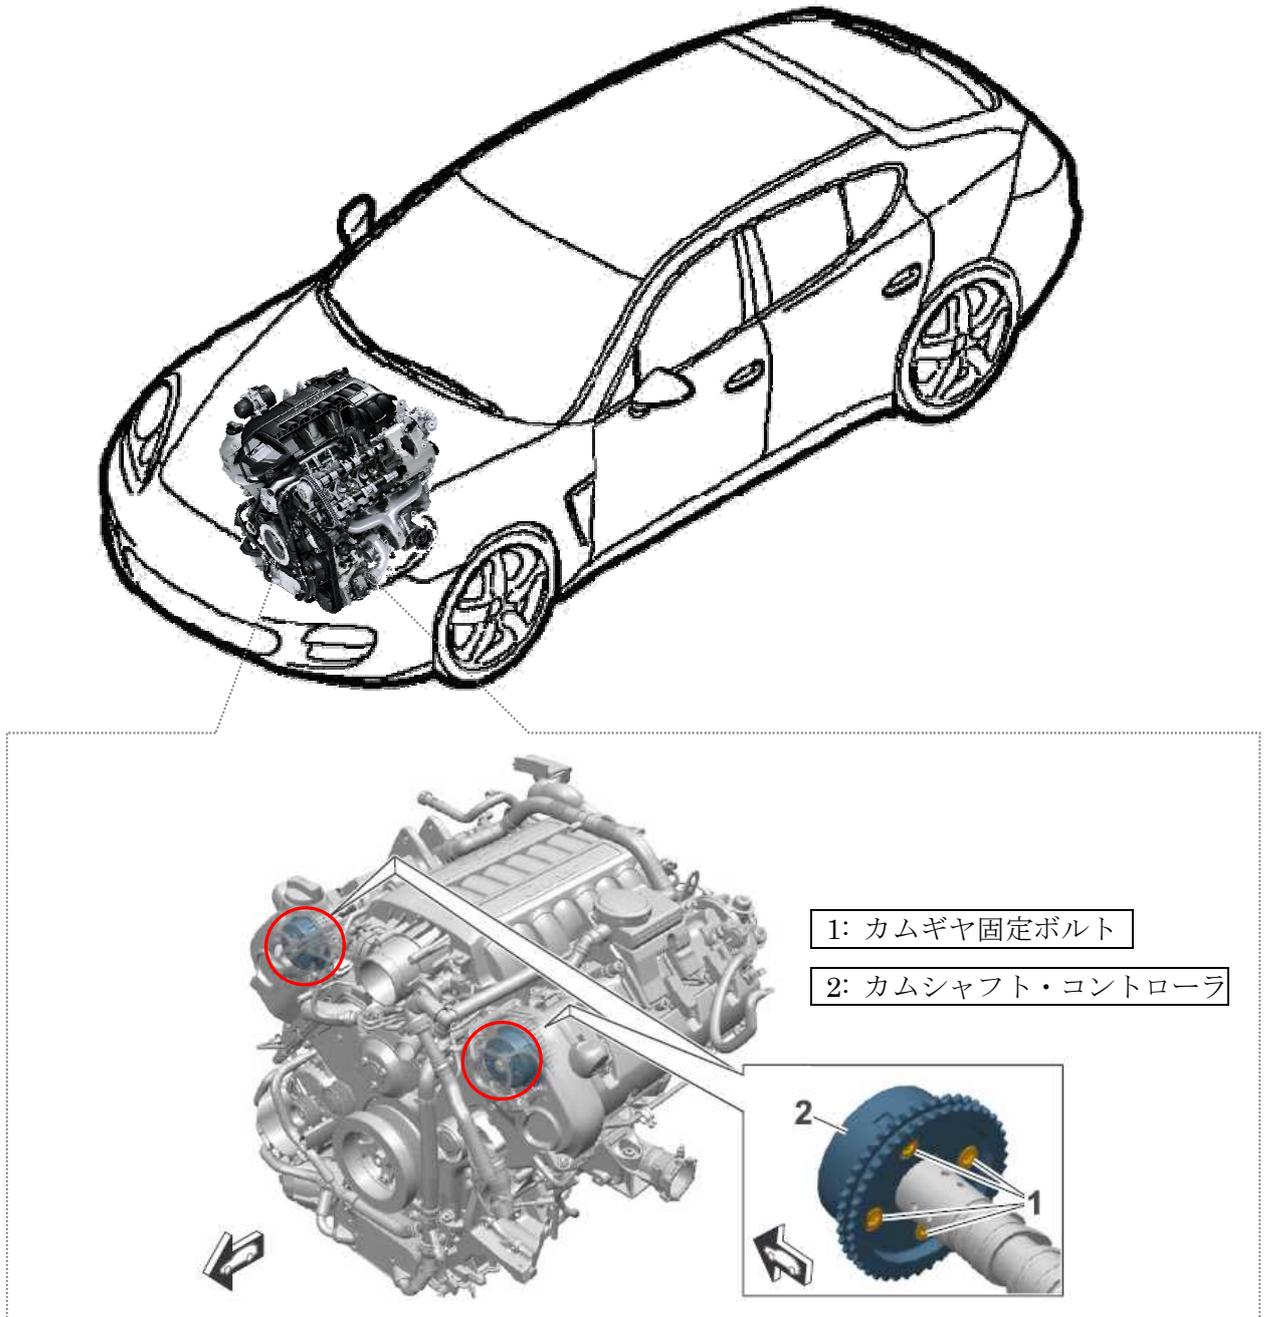
基準不適合発生箇所

原動機のカムシャフト・コントローラにおいて、カムギヤを固定しているボルトのボルトヘッド厚みの設計値が不適切なため、締め付け時に当該ボルトが損傷しているものがある。

そのため、カムギヤの固定が緩むことで異音や点火タイミングずれによるエンジン不調が発生し、そのままの状態で使用を続けると、最悪の場合、カムギヤの固定が外れてエンストして再始動不能となるおそれがある。

全車両、カムシャフト・コントローラのカムギヤ固定ボルトを対策品に交換する。

ボルトに緩みが発生している場合には、当該カムシャフト・コントローラを対策品に交換する。

ボルトの破断が発生している場合には、エンジン内部を点検し、必要な修理を行う。全車両、カムシャフト・コントローラのカムギヤ固定ボルトを新品に交換する。ボルトの破断が発生している場合には、エンジン内部を点検し、必要な修理を行う。
