改善箇所説明図

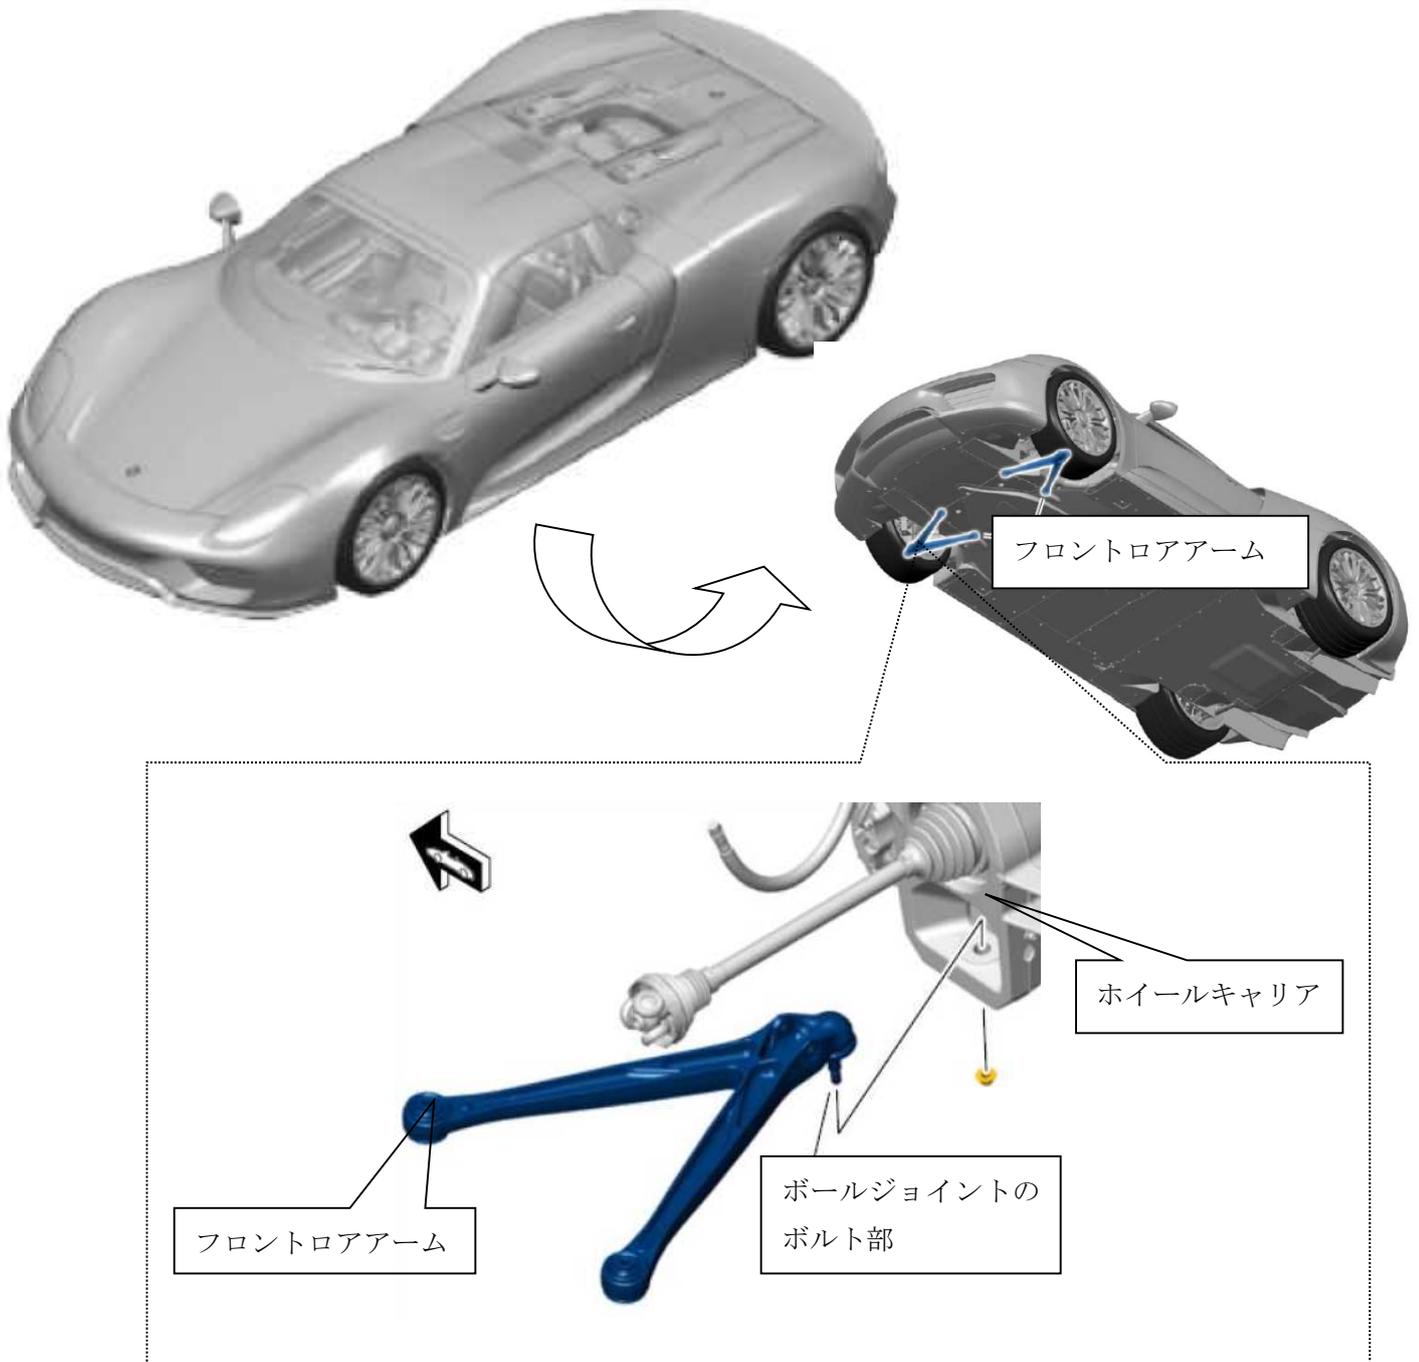
基準不適合発生箇所

フロントロアアームにおいて、ボールジョイントのボルト部への防錆コーティングの塗布作業が不適切なため、使用過程において、当該ボルトが腐食するものがある。そのため、当該ボルトの強度が低下して破損することで、ロアアームとホイールキャリアが分離し、ハンドル操作が正常に行えなくなるおそれがある。

改善措置の内容

全車両、左右のフロントロアアームを良品に交換する
